NOTAT

OPPDRAAG	Skjærvaveien 22-38	DOKUMENTKODE	10220670-03-RIG-NOT-002
EMNE	Områdestabilitet	TILGJENGELIGHET	Åpen
OPPDRAAGSGIVER	Stor-Oslo Eiendom AS	OPPDRAAGSLEDER	Magnus H. Brubakk
KONTAKTPERSON	Kenneth Johansen Skaarud	SAKSBEHANDLER	Tomine Vikse
KOPI		ANSVARLIG ENHET	10101020 Geoteknikk B&E

Multiconsult Norge AS er engasjert som geoteknisk rådgiver (RIG) av Stor-Oslo Eiendom AS i forbindelse med utbygging av Skjærvaveien 22-38.

Foreliggende notat er en vurdering områdestabilitet iht. NVE veileder 7/2014 «Sikkerhet for kvikkleireskred».

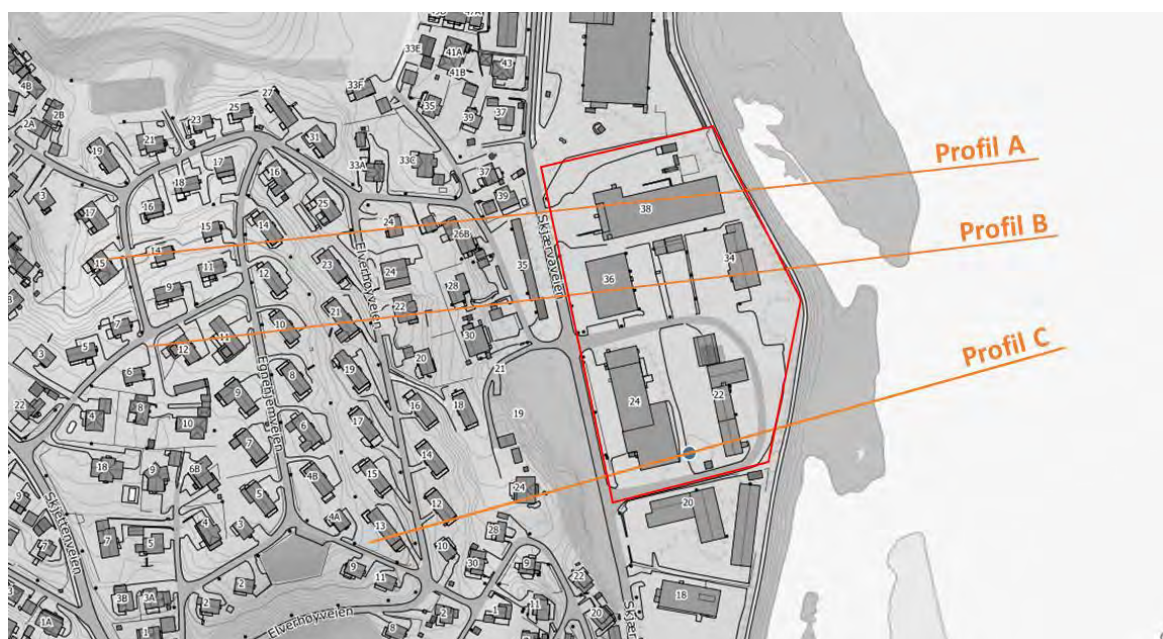
Det er hentet tre ulike høydeprofil fra hoydedata.no for å undersøke terrenghelningen på området. Figur 3-4 viser plassering av de ulike profilene, mens Figur 3-5, Figur 3-6 og Figur 3-7 viser de ulike høydeprofilene.

Figur 3-4: Oversikt over høydeprofiler. Skjærvaveien 22-38 er markert i rødt

Skråningen vest for prosjektområdet strekker seg opp i et boligområde med gjennomsnittlig helning på ca. 1:5 til 1:7. Skråningen tilsier dermed mulig fare for områdeskred og må undersøkes nærmere da et ev. skred her vil ha utløp på prosjektområdet.

For selve prosjektområdet og totalstabilitet i retning Nitelva, er terrenghelning i gjennomsnitt slakere enn 1:20, og det er dermed ikke nødvendig med ytterligere beregninger selv om det er avdekket sensitiv leire på området. Forholdet med flomvollen anses som en lokal stabilitet.

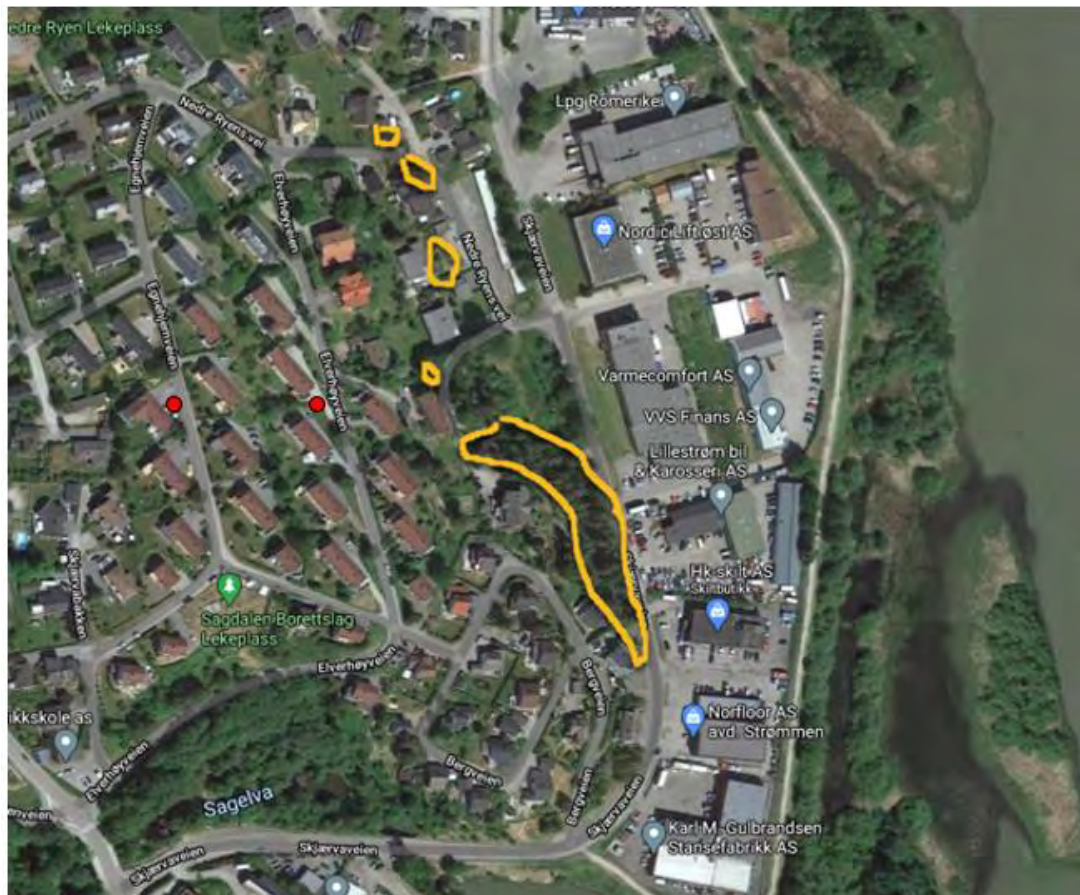
Det ble utført befaring 25.10.2020 for å se etter berg i dagen. Det er observert berg i dagen flere steder i skråningen vest for prosjektområdet, som vist på Figur 3-8.

I oktober 2022 ble det utført totalsonderinger i to punkter, ett i Egnehjemveien 9 og ett i Elverhøyveien 19, markert med rødt i Figur 3-8. I Egnehjemveien 9 ble det også tatt opp en prøveserie som er analysert i Multiconsults geotekniske laboratorium. Resultatene fra

Figur 3-8: Observert berg i dagen etter befaring 25.10.2020 (gult). Rev01: Borpunkter utført oktober 2022 vist med rødt.

De supplerende grunnundersøkelsene har ikke avdekket sprøbruddmateriale. Følgelig ligger det ikke et potensielt løsneområde i skråningen, og prosjektområdet ligger da heller ikke i et mulig utløpsområde.
